トラブル事例集

事例番号：J254-49-M0-2025

宛先	お客様へ		
主題	緊急遮断弁(キャパシタ搭載タイプ)の試運転時のトラブル		
製品・材質	ECB 型(全 4 型式)	現象	キャパシタ異常ランプが点灯する
使用条件

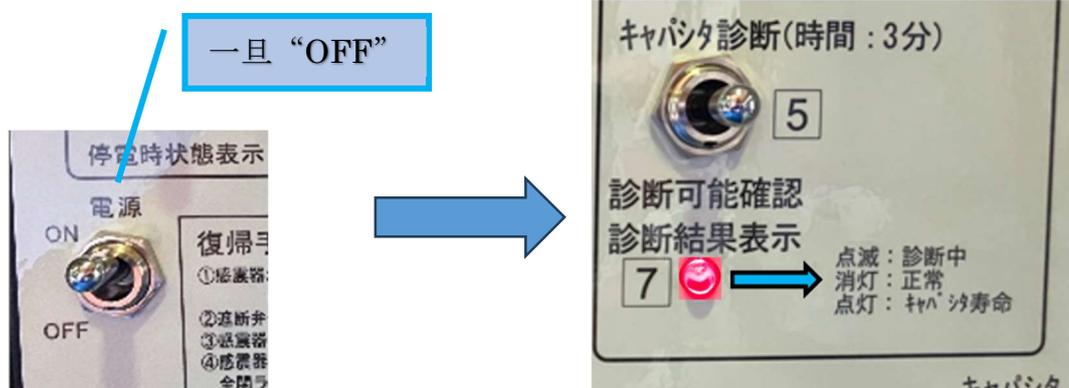
キャパシタ異常ランプの点灯する

キャパシタを充電する前にキャパシタ診断スイッチを操作した。

主電源・キャパシタ電源をONのまま1時間以上充電した後、電源スイッチを一旦OFFにして、再起動しキャパシタ診断可能ランプが点灯した後に診断スイッチをONにする、キャパシタに問題が無ければ診断後(3分後)、ランプは消灯します、点灯になった場合はキャパシタの交換が必要になります。
