# トラブル事例集

事例番号：J256-49-M0-2025

| 主題 | 緊急遮断弁(キャパシタ搭載タイプ)の試運転時のトラブル | | |
| 製品・材質 | ECB 型(全 4 型式) | 現象 | 制御盤と遮断弁の開度が一致しない |

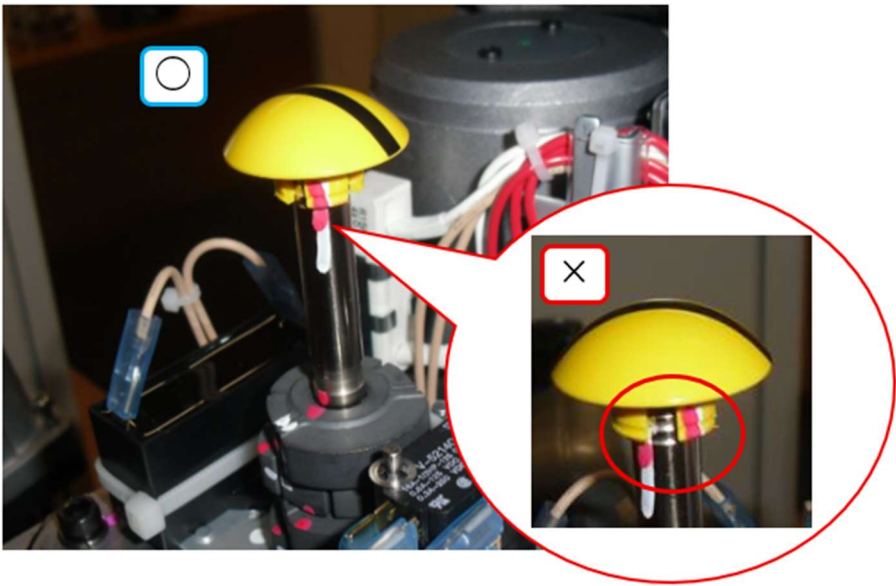
制御盤の表示と遮断弁のインジケータ開度が合わない

遮断弁のふたを開きインジケータの軸部分にあるマーキングを確認してください。  
ずれがあった場合はインジケータを回し位置を合わせます。(インジケータは手で回ります)
