# トラブル事例集

事例番号：J255-49-M0-2025

| 主題 | 緊急遮断弁(キャパシタ搭載タイプ)の試運転時のトラブル | | |
| 製品・材質 | ECB 型(全 4 型式) | 現象 | 緊急遮断弁の開閉表示ランプが点灯しない |

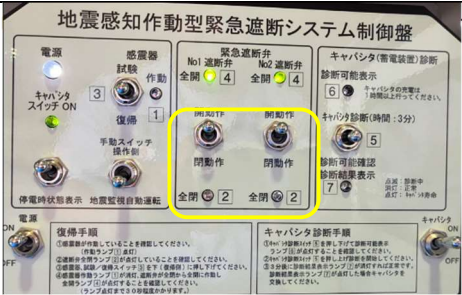
図1. 端子台番号表

制御盤の遮断弁の状態表示(開・閉もしくは開閉両方)ランプが点灯していない

| 原因/<br>対策 | 異常原因 | | 【対応(確認箇所)】 | |
|---|---|--|---|--|
| | 遮断弁開閉表示ライン配線間違い | | 制御盤と遮断弁間の配線(図1 青部分)見直して結線間違いがないか再確認してください。<br>特に遮断弁側の渡り配線を忘れられる場合が多いので注意してください。 | |

| 原因/<br>対策 | 異常原因 | | 【対応(確認箇所)】 | |
|---|---|--|---|--|
| | 遮断弁調整不良もしくはリミットスイッチの不良 | | 遮断弁の開閉出力は無電圧の a 接点です。主電源並びにキャパシタスイッチをOFFした後、バルブ端子台 8～11に入っている線を端子台から外し開閉状態でそれぞれの導通を確認してください。<br>全開なら 8－9 がON、全閉なら 10－11 がONになります。<br>それぞれの出力が無かった場合はバルブのリミット調整が必要になります。調整方法はMX (操作機型式)タイプの取説を参照。調整を行って、遮断弁操作機リミットスイッチ出力が正常になっても制御盤ランプが点灯しない場合は制御盤の不良の確認をお願いします。 | |
| | 制御盤不良 | | 制御盤 7－8 (14—15) に渡り線を入れ開ランプが点灯するか確認、7－9 (14—16) に渡り線を入れ閉ランプが点灯するか確認点灯しない場合は制御盤内部の不良が考えられます。<br>遮断弁、制御盤に不具合があった場合はそれぞれの交換が必要になります。 | |
